圧延シェルベアリング研磨作業の腰部ストレスの軽減対策

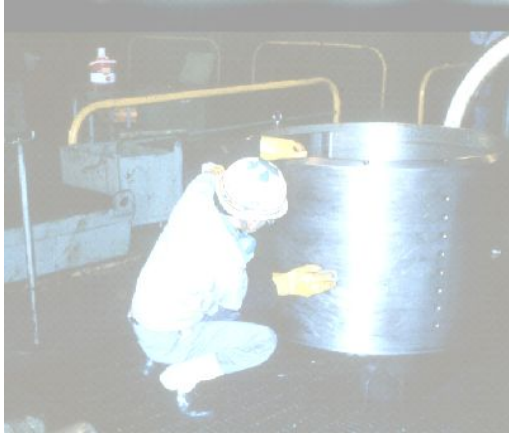
</div> <p>図1. 改善前のしゃがみ姿勢 図2. 改善後の直立姿勢</p>			
<p>効果</p>	<p>作業点の高さを改善することにより、腰部の姿勢ストレスが解消し、腰痛による休業や訴えの減少に寄与した。</p> <p>なお、この改善事例は、カンサス州立大学の S. Konz 名誉教授の人間工学の教科書「WORK DESIGN」(参考資料 2)に掲載され、全米の 100 以上の工学部で人間工学的対策の教材として教えられている。</p>			
<p>この GPS から学ぶためのヒント</p>	<p>腰部の不良姿勢を改善する方策は、作業者の位置を変えるか、対象物の位置を変えることが原則である。今回の事例の場合は、対象物が1トン近くもある超重量物であるため、作業台の上に乗せれば転落・重大災害の危険があり、対策が困難であった。</p> <p>また、床面に溝を掘り、作業者の位置を変えることも検討されたが、溝での転倒の問題、作業性が悪い、垂直方向の高さの問題が残るなどのため、対策として採用できなかった。そのため、長期に渡って対策行われず放置されてきた。</p> <p>低コストで、重大災害のリスクが低く、作業性が良い方法を見出すために多くの時間を費やしたことが苦勞した点である。</p> <p>作業改善対策を実施する場合には、作業効率の考慮が重要であり、作業効率を維持しながら改善することが大切である。</p>			
<p>参考資料</p>	<p>1) Udo H and Yoshinaga F. The Role of the Industrial Medical Doctor in Planning and Implementing Ergonomic Measures at Workplaces, Int. J of Industrial Erg. 28, 237-246, 2001.</p> <p>2) Konz S and Johnson S: WORK DESIGN, 7th ed., p197, Holcom Hathaway, Scottsdale, Arizona, US, 2007.</p>
