大学のブロンズ鑄造工房における鉛ヒューム及び砂じん曝露の低減対策			
ガイドラインステップ	キーワード (6つ以内)	・ブロンズ鑄造 ・遊離ケイ酸粉じん ・鉛ヒューム	・教育研究施設 ・鉛中毒予防規則 ・法規制対象外
5・7・8			
改善・取組みの背景と課題	<p>X 大学造形芸術科には 1987 年に設置された鑄金工房がある。ここでは、ブロンズ鑄造作業が、ガス溶解炉でのブロンズの溶解、坩堝の取り出し、砂場に埋めた石膏製鑄型への注湯、冷却後の鑄型バラシ、ショットブラストによる石膏落しの工程で実施されてきた。2005 年に職場巡視をした衛生管理者から鉛曝露のおそれが指摘され、学内の安全衛生関係者が作業状況を調査した。その結果、鉛を含む金属ヒューム対策が必要と思われる、安全衛生委員会で審議をした。使用ブロンズは JIS の BC6 (2006 年改正の JIS では CAC406) で鉛含有率は 4~6% であり、鉛中毒予防規則の適用対象鉛合金 (鉛含有率 10% 以上) ではないが、自主的判断で鉛対策を進めることを決めた。また、鉛対策を進める中で、作業場に敷かれた鑄物砂が細かく、砂の掘り起こしや作業者の歩行に伴って舞い上がる状況も観察され、砂じん対策も重要と考えられた。</p>		
改善・取組みの着眼点	<p>鑄造作業時の有害因子曝露を低減させ、教員と学生の健康を保護すると同時に、学生が将来の労働安全衛生の基礎も学べるようにすることを目標とし、担当教員と学内の安全衛生関係者 (衛生管理者、産業医、施設課職員等) が協力して対策を進めた。</p> <p>工房は、平屋の細長い実習棟 (間口 40m、奥行き 9m、天井高 6.55~7.45m) の端にあり、間口 8m で、高さ 4m の仕切り壁の上は隣室と通じている。鑄造作業は年約 20 回で、1 回の所要時間は約 2 時間であること、担当教員は 1 人で専任、学生は毎回約 15 人で、1 人の学生が作業するのは年間数回であること、鑄造作業のし易さ、予算上の制約も考慮して、実施可能で最も実効性の高い対策を講じることとした。</p> <p>対策立案には、他大学等の例を参考にして、学外の専門家の助力も得ることとした。</p>

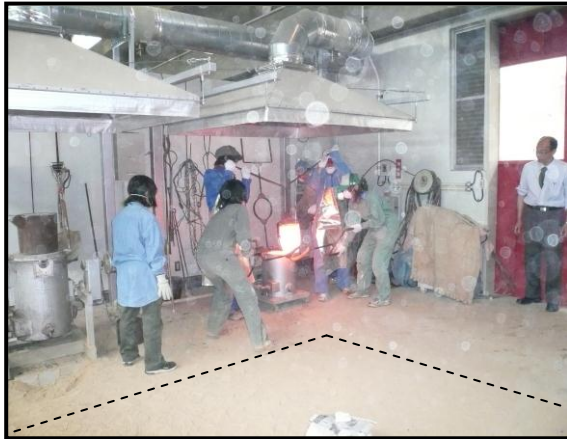
【写真 1】排気装置設置後の作業。鉛曝露は減少したが、粉じん曝露は続いた。点線の下が砂場。

改善・取組みの概要	<p>2005 年に初めて実施した鉛作業環境測定の結果は、第 3 管理区分であった。以後、鉛対策として、①使い捨て防じんマスク着用、②鉛含有率 0.3% のブロンズ BC3 (改正 JIS では CAC403) への変更、③プッシュプル排気装置の試用、④鑄造時の扉窓開放、⑤炉壁付着ブロンズの除去、⑥他大学の対策の調査し、⑦現場に適した型・性能・サイズの局排装置の研究、⑧3 基の炉の 1 基を廃炉、2 基を移動させ、その上にキャノピー型局排装置を設置 (2006 年、写真 1)、⑨作業動線改善、作業場の整理、⑩鉛チェッカーによる器物や皮膚への鉛付着状況調べ、⑪鉛個人曝露濃度測定と特殊検診、⑫鑄込み時に掃除機でヒューム吸引、⑬砂の鉛汚染測定を実施した。</p> <p>鉛以外の金属ヒューム曝露の懸念から、銅、錫、亜鉛の気中濃度も測定した。</p> <p>2008 年に初めて実施した粉じん作業環境測定の結果は、第 3 管理区分であった。砂場の面積は 24m² で、表面を覆う等の対策を考えたが実施困難で、最終的には、より粗い砂に代替するとともに砂場の面積を 16m² に縮小することとし、2011 年に施工した (写真 2)。</p>

低鉛含有率のブロンズへの代替後、気中鉛濃度は逆に上昇した（06 年 3 月）。工場の自然換気を増やしたところ鉛濃度は低下した（06 年 6 月）。排気装置設置後、鉛濃度はさらに低下した（07 年 5 月）。粉じん濃度は砂の代替後、低下した（11 年 12 月）。

（1）鉛中毒予防規則では鉛合金に相当しないブロンズでも高濃度の鉛曝露が生じることが判明した。（2）低鉛含有率のブロンズへの代替は、期待した効果を示さなかった。理由として、融点の上昇、注湯時の偏析等が考えられる。（3）キャノピー型局所排気装置を、鉛ヒューム発生源の位置、作業のし易さ、炉からの上昇気流等を勘案し、他大学の不具合例も参考にして設計した。その結果、気中鉛濃度低下だけでなく、暑熱曝露緩和の効果も得られた。（4）粗い砂への代替が粉じん曝露低減に有効であった。（5）外部の専門家（中災防中部安全衛生サービスセンターおよび保護具メーカー K 社）の協力を積極的に得たことにより対策が促進された。

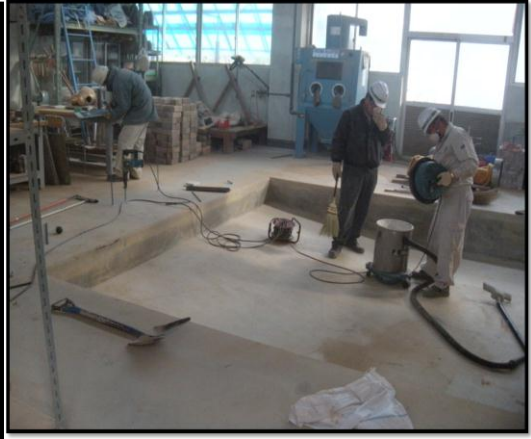
【写真 2】砂場の砂の撤去後の様子。この後、より粗い砂に代替したところ粉じん曝露は減少した。
